SALVATORE MONTELEONE & GIUSEPPE PIPITONE

EVOLUZIONE GEOMORFOLOGICA E CARATTERIZZAZIONE
GEOLOGICO-TECNICA DELLA FRANA DI C.da SAN MARCO
(SCIACCA, AG.)

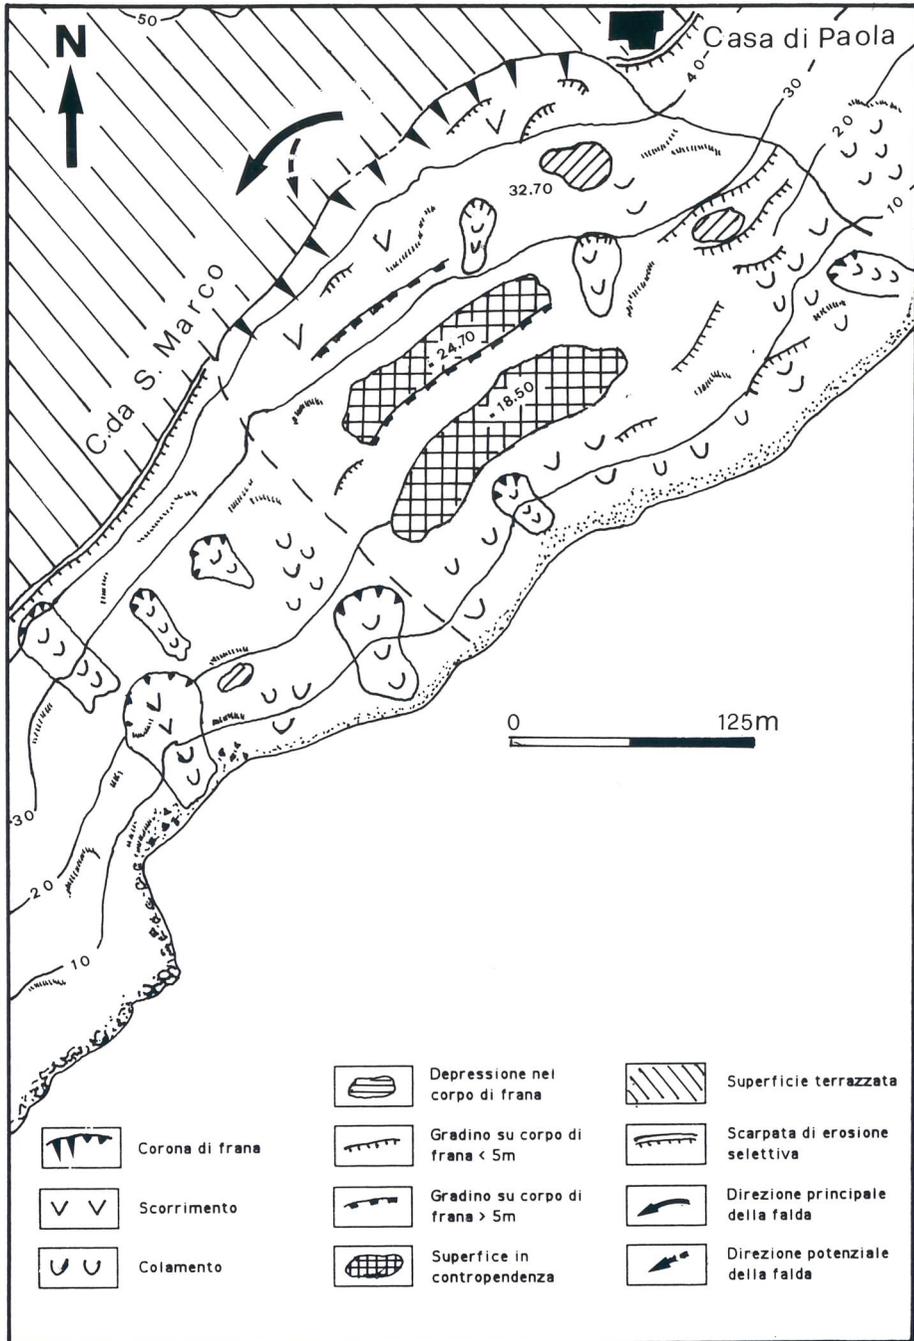
Fig. 2 — Morfologia del versante prima della frana del 1972.

Per definire l'assetto morfologico del versante prima del movimento franoso è stato condotto uno studio su fotogrammi aerei realizzati nel 1969, che ha mostrato una morfologia del pendio legata a movimenti di massa succedutisi nel tempo. In particolare, il tratto di versante, di direzione NE-SW, su cui insiste C. da San Marco, risulta interessato da un antico corpo di frana del tipo «complessa» (scorrimento rotazionale-colamento), (CARRARA *et al.* 1985) che nel suo movimento ha coinvolto sia le calcareniti che le sottostanti argille-sabbiose (Fig. 2).

Il fronte del corpo di frana ha una larghezza di 250 m circa ed una lunghezza di 180 m circa. La corona, posta a 45 m s.l.m. borda il bancone calcarenitico, ed ha un andamento rettilineo e direzione subparallela al versante. La scarpata principale presenta pendenza e dislivello accentuati, altre due scarpate secondarie, di modeste dimensioni si trovano a quote inferiori legate a

due aree in contropendenza poste a circa 25 e 18 m s.l.m.. Infine frane di «colamento», sono presenti nella parte più bassa del versante e raggiungono la superficie di spiaggia.

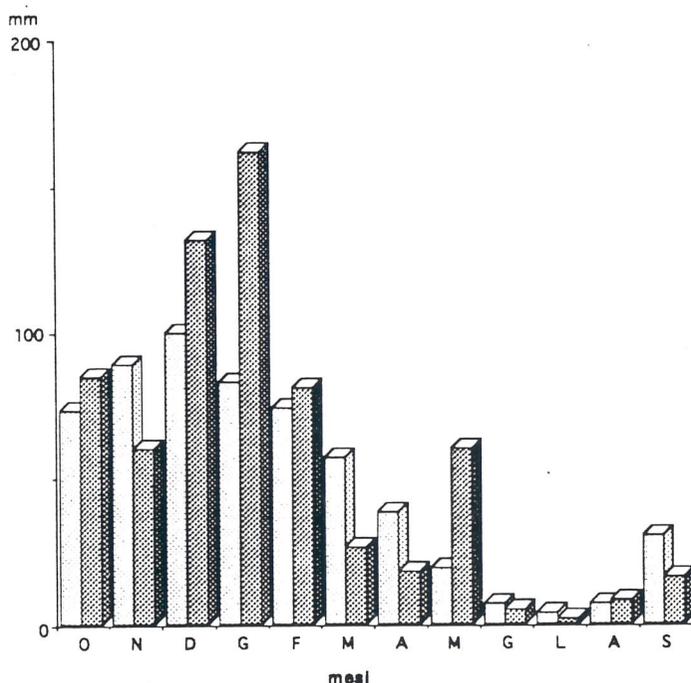
Fig. 3 — Istogramma delle precipitazioni medie relative al cinquantennio 1921-70 (in chiaro) e al periodo ottobre 1971-settembre 1972 (in scuro). Stazione pluviometrica di Sciacca.

Per quanto riguarda la piovosità è stata esaminata la sequenza dei dati provenienti dalla stazione di Sciacca posta a 56 m s.l.m.. Il grafico di Fig. 3 evidenzia come nel periodo ottobre 1971-settembre 1972, si ha un netto incremento della piovosità rispetto al cinquantennio 1921-70.

Se si esclude il mese di novembre del 1971, gli altri mesi (ottobre, dicembre, gennaio e febbraio) presentano un aumento delle precipitazioni rispetto alla media cinquantennale. In particolare, i mesi di dicembre e gennaio hanno fatto registrare 130 mm e 162 mm di pioggia con un incremento, rispettivamente del 30% e del 98%.

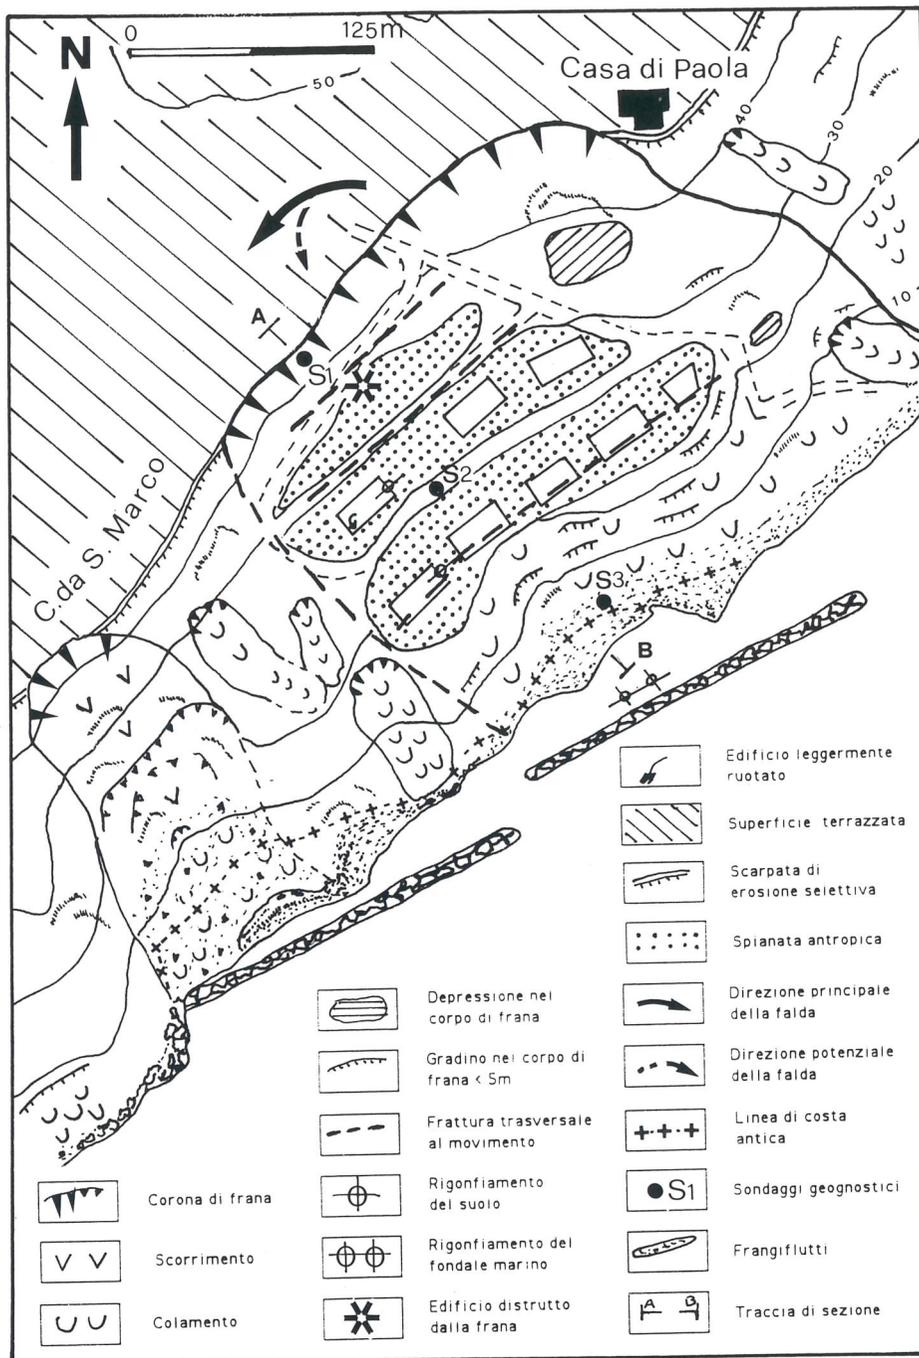
Fig. 4 — Morfologia del versante dopo l'evento franoso.

La frana del 12/2/1972 ha interessato la parte centro-orientale dell'antico corpo franoso appena descritto provocando una riattivazione delle scarpate esistenti e creando numerose fratture, alcune delle quali aperte anche diversi centimetri, con andamento trasversale al movimento. L'evento franoso ha coinvolto il complesso residenziale costruito alla fine degli anni sessanta, su una superficie di 13.000 m² circa (larghezza 120 m, lunghezza 110 m), su tre ripiani posti a quota diversa (Fig. 4). Due di questi (quota 25 e 18 m) individuano le aree in contropendenza del vecchio corpo di frana, opportunamente riadattati e modellati e sui quali sono stati realizzati otto fabbricati, mentre sul terzo ripiano, realizzato artificialmente (quota 32 m), insisteva una costruzione che è stata completamente distrutta. Inoltre, fratture, con direzioni parallele al versante, hanno interessato la maggior parte dei manufatti sui quali è stata rilevata una diversa risposta alle sollecitazioni meccaniche, in relazione alle caratteristiche strutturali degli edifici e soprattutto alla loro posizione rispetto alla direzione di massimo sforzo. In particolare, delle fratture aperte alcuni centimetri sono state notate nella zona prossima al margine destro del corpo di frana, che tendono a chiudersi man mano che ci si sposta verso quello sinistro. Leggeri rigonfiamenti del terreno e del pavimento di alcuni edifici sono stati riscontrati lungo il fianco destro della frana, dove è stata osservata anche una rotazione, verso sud, di una costruzione realizzata sul ripiano di quota 25 m.

realizzati negli anni 1977, 1980 e 1987. Ciò ha consentito la ricostruzione dell'evoluzione morfologica dell'area ed il confronto con quella definita attraverso l'interpretazione delle foto aeree del 1969. In particolare è stato possibile constatare un modesto arretramento del «ciglio» del terrazzo nella parte orientale ed una accentuata evoluzione del versante, nella porzione più occidentale, per movimenti di massa di tipo «scorrimento» e «colamento». Inoltre, la linea di costa, nel tratto interessato dall'evento franoso, ha subito un avanzamento dovuto alla costruzione di due barriere frangiflutto (realizzate subito dopo il movimento e alla fine degli anni settanta) con lo scopo di dissipare l'energia delle onde lontano dal piede del versante.

Per definire la profondità e l'andamento della superficie di taglio sono stati effettuati tre sondaggi geognostici, opportunamente distribuiti, che hanno raggiunto la profondità di 8 m (n. 1), di 32 m (n. 2), e di 15 m (n. 3) (vedi Fig. 4).

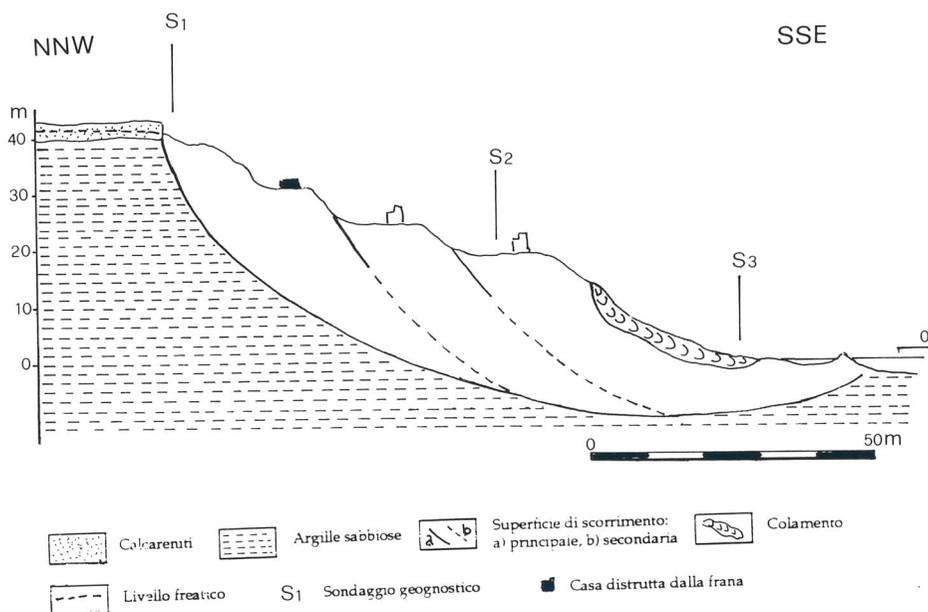
Fig. 5 — Sezione geologico-tecnica.

I dati fin qui acquisiti hanno consentito la costruzione di una sezione geologico-tecnica lungo il corpo di frana dove vengono messi in evidenza le litologie e le principali superfici di taglio (Fig. 5).

— Il dissesto verificatosi nel febbraio 1972, in concomitanza di eventi meteorici particolari, altro non è che una rimobilizzazione parziale di un vecchio corpo di frana che interessa gran parte del versante di C.da San Marco.

— Il versante è caratterizzato da terreni argillosi con livelli sabbiosi troncati verso l'alto, in discordanza, da un bancone calcarenitico sede di una falda idrica le cui acque, in occasione di intense e prolungate precipitazioni, «travasano» nel corpo di frana creando un aumento delle quote piezometriche, nei livelli sabbiosi, e quindi un incremento delle pressioni neutre nei termini argillosi sottostanti. Inoltre un ruolo importante viene svolto dalle acque di ruscellamento che accelerano i processi erosivi e possono essere causa di frane di «colamento» nella parte bassa del versante.

Si può inoltre affermare che l'evento franoso studiato è attivo e rientra tra quelli con movimento di tipo rotazionale con carattere «ciclico» (AGNESI *et al.*, 1982). Considerata infine, la condizione di rischio del fenomeno, appare opportuno installare un'adeguata rete di monitoraggio capace di indicarne l'evoluzione e di fornire dati puntuali sul grado di deformazione necessari per un eventuale intervento di bonifica.
