SALVATORE MONTELEONE & GIUSEPPE PIPITONE

EVOLUZIONE GEOMORFOLOGICA E CARATTERIZZAZIONE
GEOLOGICO-TECNICA DELLA FRANA DI C.da SAN MARCO
(SCIACCA, AG.)

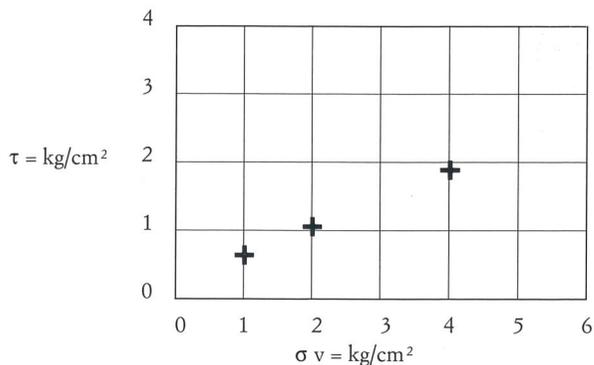
Prove di taglio diretto tipo CD del campione prelevato, da 20 a 20,50 m, nel sondaggio n. 2.

Provino	Dimensioni iniziali		Consolidamento			Fase di Rottura			Contenuti d'acqua	
	L mm	H mm	t ore	H mm	σ_v kg/cm ²	Vdef mm/min	ϵ %	τ kg/cm ²	W iniziale	W finale
1	60	20	24	0,16	1	0,0072	3,85	0,66	0,262	0,257
2	60	20	24	0,29	2	0,0072	4,07	1,05	0,269	0,255
3	60	20	24	0,45	4	0,0072	4,25	1,90	0,263	0,258

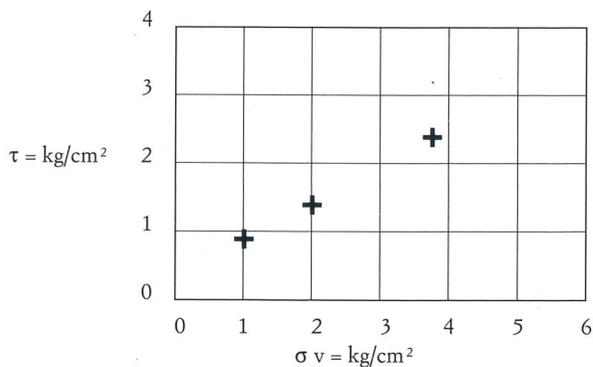
Tab. 2b

Prove di taglio diretto tipo CD del campione prelevato, da 25 a 25,50 m, nel sondaggio n. 2.

Provino	Dimensioni iniziali		Consolidamento			Fase di Rottura			Contenuti d'acqua	
	L mm	H mm	t ore	H mm	σ_v kg/cm ²	Vdef mm/min	ϵ %	τ kg/cm ²	W iniziale	W finale
1	60	20	24	0,21	1	0,0072	3,85	0,80	0,287	0,280
2	60	20	24	0,39	2	0,0072	4,18	1,25	0,291	0,284
3	60	20	24	0,67	3,8	0,0072	4,55	2,30	0,285	0,279
